> Généralités

Description générale

Galeries visitables multiréseaux (dont chauffage urbain) de 1455 m de long sur un ou deux niveaux superposés, majoritairement construites dans les volumes de parcs de stationnement d'un îlot urbain sur dalle.

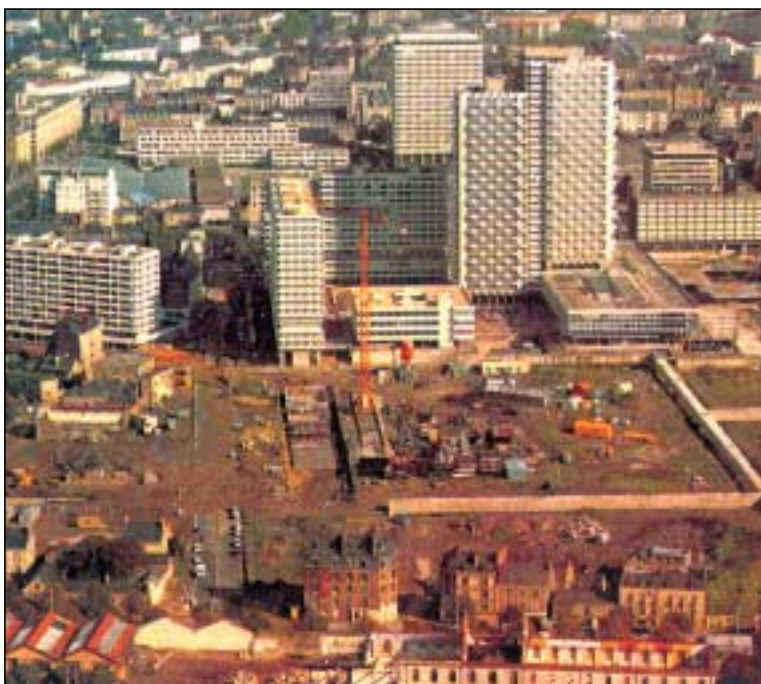
Galeries techniques en construction

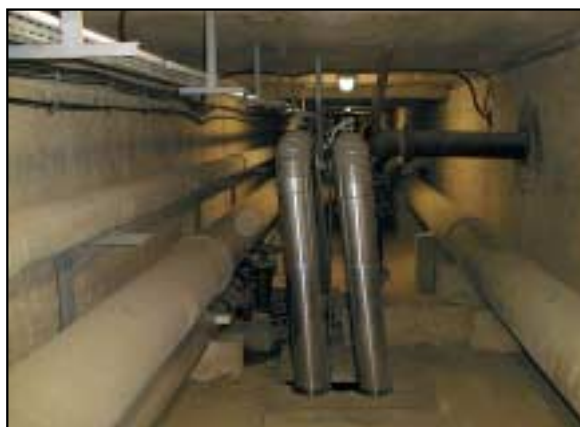
Lyres de dilatation

Sur 500 m, la galerie n'est pas dédoublée et regroupe donc l'ensemble des réseaux. Elle se trouve de ce fait particulièrement encombrée, en particulier du fait des émergences du réseau de chauffage urbain: lyres de dilatation, piquages vers sous-stations, chambres à vannes. Ces émergences, hors caniveau, entraînent également une élévation de température qui peut dépasser 30 °C dans certains tronçons en présence, pour-tant, d'un réseau potable.
